## Rétablissement de la franchissabilité piscicole en aval de Bonpas

### *Bulletin n°10 de suivi de la nappe – situation au 23/07/25*

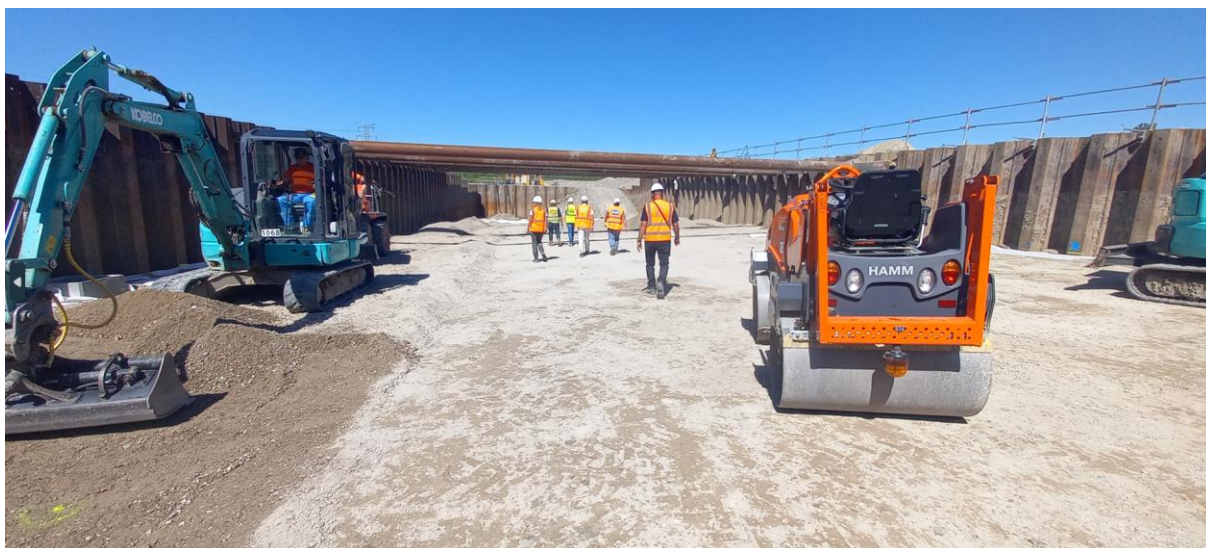
Mise en place, réglage et compactage de la couche de GNT

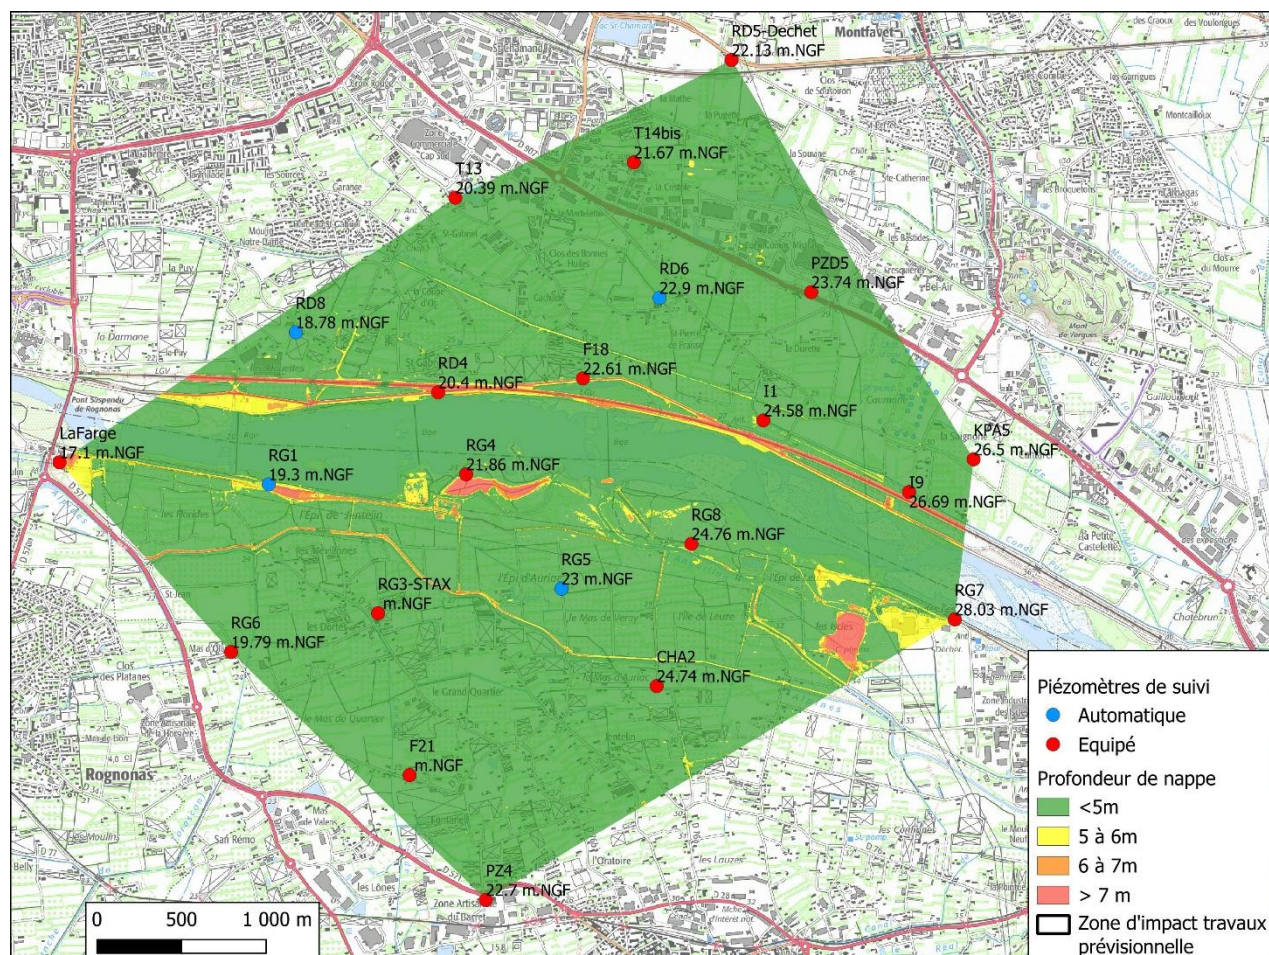
### Carte de profondeur de nappe par rapport à la topographie de la surface – situation au 23/07/25

La carte suivante représente la profondeur de la nappe par rapport à la topographie de surface mesurée au 23 juillet 2025. Les mesures ponctuelles faites à chaque piézomètre du réseau sont interpolées pour obtenir une représentation spatiale des niveaux de nappe.

Dans la carte précédente, apparaissent certaines zones en rouge/orange/jaune alors que la nappe est dans une situation haute. Il s'agit de zones en surélévation par rapport au terrain naturel, la distance entre le sol et la nappe est ainsi artificiellement plus grande, mais il n'y a pas de forage sur ces zones.
