Bilan hydrologique du bassin versant de la Durance Hiver 2019-2020

En résumé

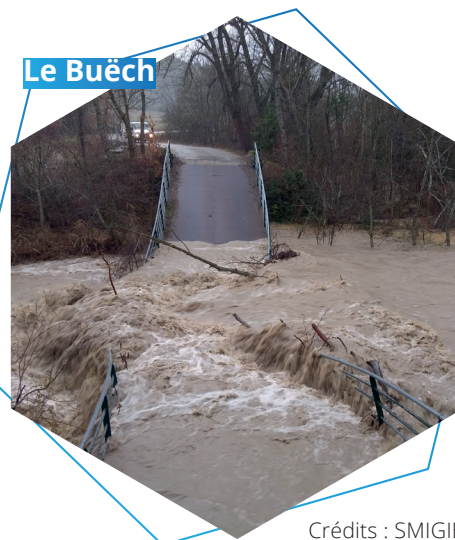
Le Buëch

observées, d'importantes érosions se sont produites notamment la déstabilisation d'un pont situé sur la commune de St-Julien-en-Beauchêne, la mise à jour de canalisations d'eau potable et l'effondrement d'un pont sur la commune d'Aspremont.

Sur le Buëch, l'épisode du 24/10 a été le plus important en termes de pluviométrie mais n'a pas entraîné de réponse importante du bassin versant. En revanche, l'épisode du 20/12/2019, d'intensité plus faible, a provoqué une crue d'occurrence décennale, estimée à 400 m³/s à Serres. Suite aux crues successives

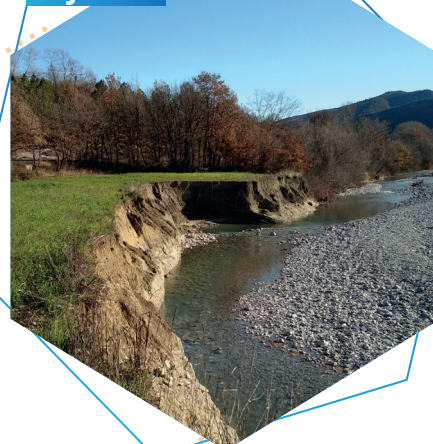
Le Jabron

Sur le Jabron, un ouvrage de protection de berges a été détruit, partout ailleurs, les voiries ont été fortement sollicitées avec des effondrements localisés (Entrepierrres, Montfort, La Motte-du-Caire, ...). Sur le Sasse, là aussi de nombreuses érosions : au droit d'un terrain de camping et d'une ancienne décharge par exemple ou d'une passerelle emportée par la crue.

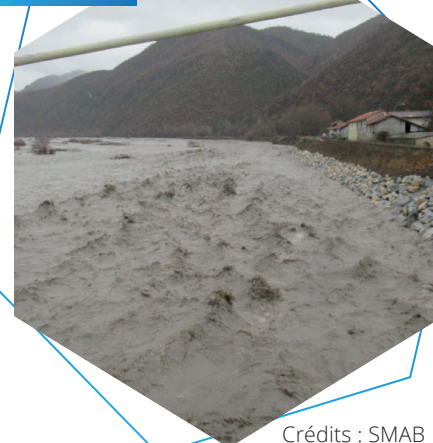
La Bléone

Sur la Bléone, les événements du 24/10 et 03/11 ont généré une réponse importante du haut bassin, sans toutefois dépasser l'occurrence quinquennale (191 m³/s). La partie basse a été plus sollicitée lors des événements du 01/12 et 20/12, notamment le torrent des Duyes.

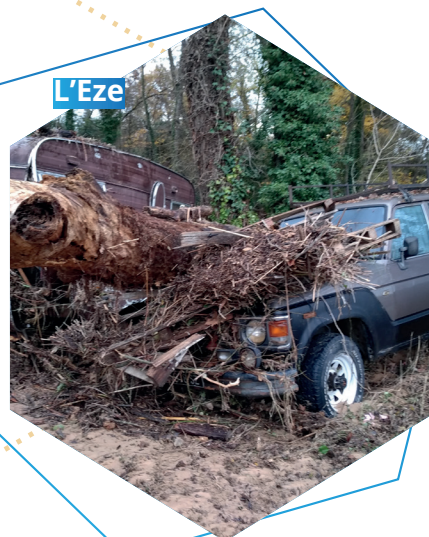
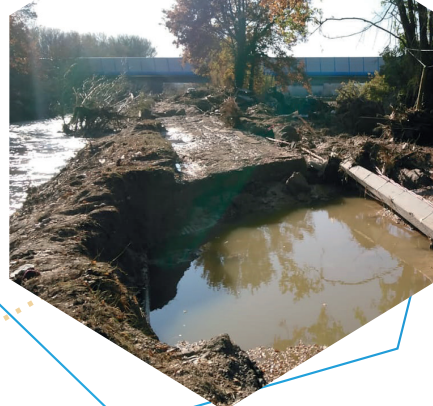
L'Eze

Sur l'Eze, la crue du 01/12 a occasionné des désordres majeurs, sur les communes de Grambois et la Tour-d'Aigue avec la rupture d'une retenue d'irrigation, la destruction de nombreuses protections de berges et

l'inondation de maisons. Les conséquences des crues ont été particulièrement importantes sur la commune de Pertuis, avec trois brèches dans les ouvrages en surplomb de la rive droite du cours d'eau qui ont provoqué une inondation soudaine d'habitations et de terrains agricoles ainsi que la rupture en cascade de nombreux ouvrages jusqu'au retour des eaux à la Durance. L'épisode a engendré de lourds dégâts sur des habitations et la quasi-intégralité d'un cheptel de 1 700 ovins morts noyés. Autre conséquence dramatique, trois secouristes sont décédés dans la chute de leur hélicoptère sur la commune du Rove, au retour de leur intervention dans le Vaucluse.

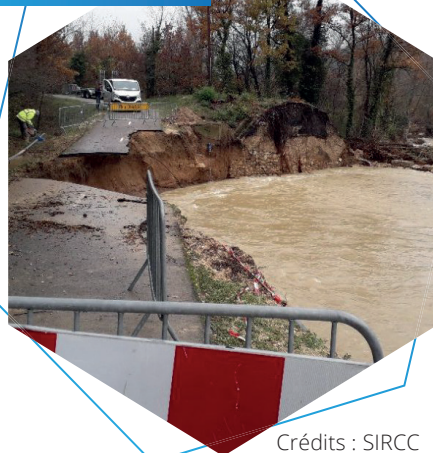
Le Calavon-Coulon

Le bassin du Calavon-Coulon a subi trois épisodes de crues consécutifs, les 23/11, 01/12 et 20/12. Ces trois crues ont été particulièrement morphogènes et provoqué le déplacement du lit. Pendant la crue, les débits ont été surévalués par le SPC, du fait de l'absence de crue majeure depuis 2008. Les débits réels devraient correspondre à un temps de retour inférieur à 30 ans. Ces crues ont provoqué de nombreux phénomènes d'érosion, la coupure d'une route, une évolution importante de la topographie du cours d'eau, la mise à jour de réseaux et la fragilisation de merlons de protection.

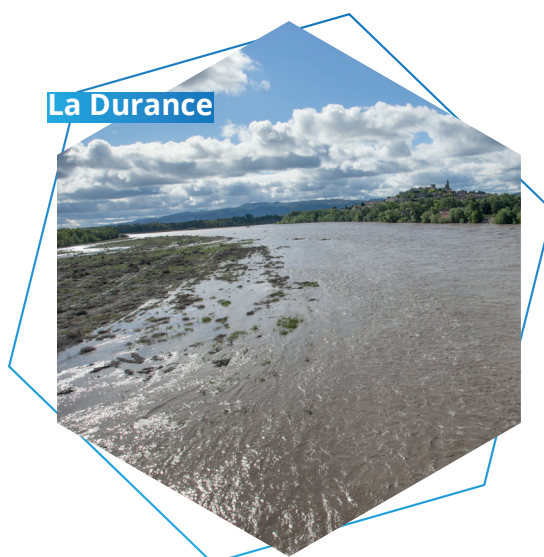
Tableau 2 :

Sur la Durance, les précipitations observées entre octobre et décembre se sont traduites en 6 crues marquées : 3 avec des débits inférieurs à 1 000 m³/s (24/10, 3/11 et 27/11) et 3 autres avec des débits compris entre 1 700 et 1 900 m³/s (23/11, 1/12 et 20/12) à Cadarache. Ces dernières ont pour la Basse Durance une occurrence quinquennale à décennale. D'après les chroniques historiques de débit (l'archivage des données débutant au tout début du 19^{ème} siècle), une telle succession de crues de période de retour de 5 à 10 ans en Basse Durance sur une période d'un mois est tout à fait inédite.

Débit maximal instantané à Cadarache et temps de retour

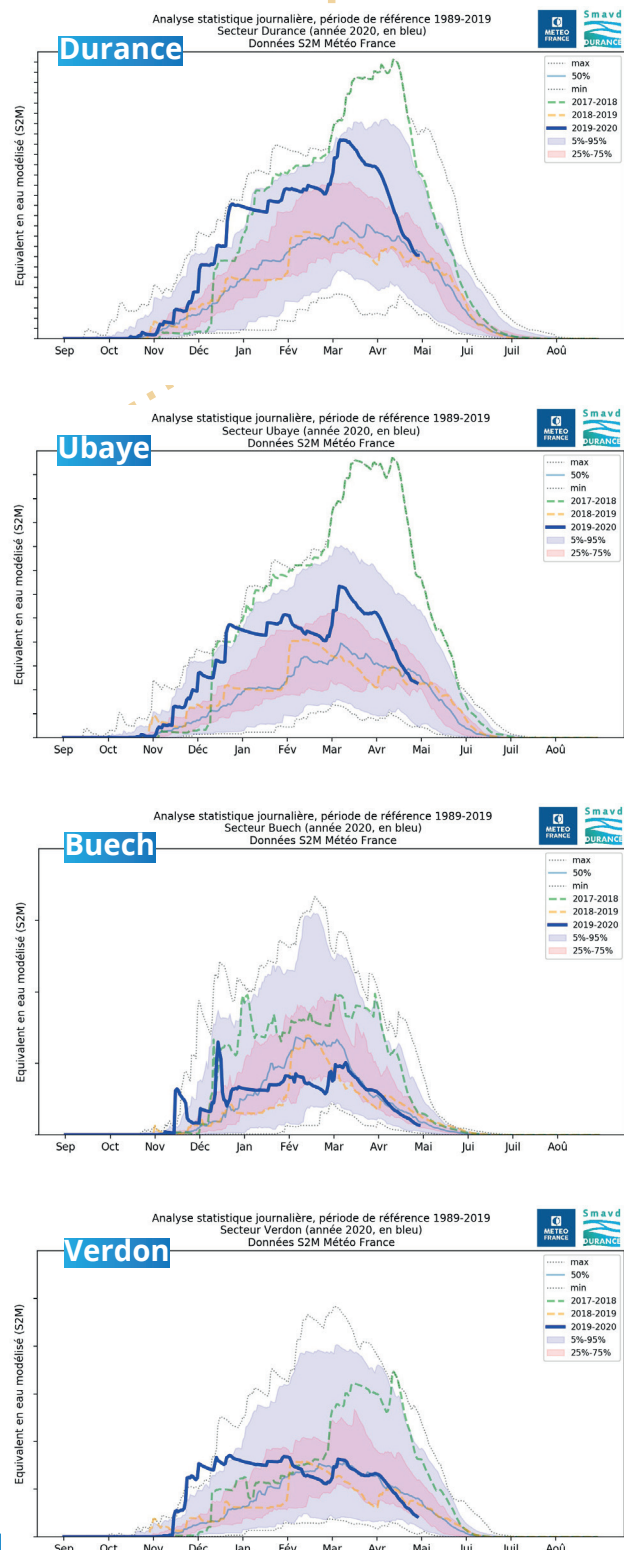
Figure 3 :

Comme le montre la Figure 3, d'importantes chutes de neige sont intervenues début mars. Ces chutes ont permis d'augmenter sensiblement le stock de neige. On observe ainsi au 1er avril un enneigement excédentaire pour la Durance et l'Ubaye. Pour les secteurs du Buëch et du Verdon, il est proche des niveaux moyens observés à cette saison.

Précipitations et températures observées et normales (élaboration SMAVD à partir de données Météo-France)

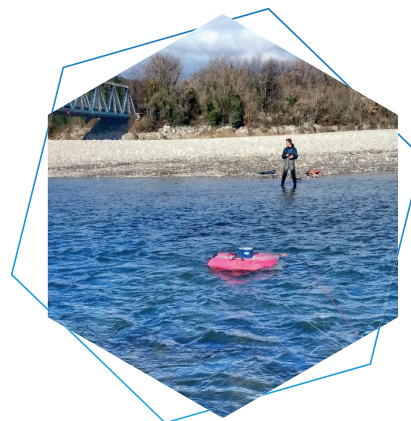
Tableau 4 :

Depuis 2017, le SMAVD effectue deux campagnes de mesure de débits par an sur la Durance, entre Serre-Ponçon et Avignon. Les campagnes sont programmées pendant les périodes d'étiage d'hiver (janvier-février) et d'été (juillet-août). Les résultats de la campagne menée en février sont présentés dans le Tableau 4. Le tronçon à l'aval de Mallemort n'a pu être jaugé du fait de restitutions ininterrompues à Mallemort depuis l'automne, ce qui constitue une situation relativement inédite.

Débits mesurés en Durance, campagne hiver 2020 (source SMAVD)

Le débit observé le 28/02 à l'aval du barrage de Cadarache est également légèrement inférieur aux débits observés lors des précédentes campagnes de jaugeages (entre 8.5 et 9.5 m³/s). La station de Pertuis, située une vingtaine de km à l'aval du barrage montre un débit de l'ordre de 13 m³/s cohérente avec la mesure effectuée par le SMAVD au même point, légèrement supérieur aux débits observés lors des précédentes campagnes (entre 11 et 12 m³/s).

Des incertitudes sur la mesure existent, liées à l'instrument (ADCP) ainsi qu'à la section de jaugeage et aux caractéristiques de l'écoulement. Ces incertitudes sont estimées généralement entre 5 et 10 % du débit total.
