Rétablissement de la franchissabilité piscicole en aval de Bonpas

Bulletin n°9 de suivi de la nappe – situation avant chantier au 04/07/25

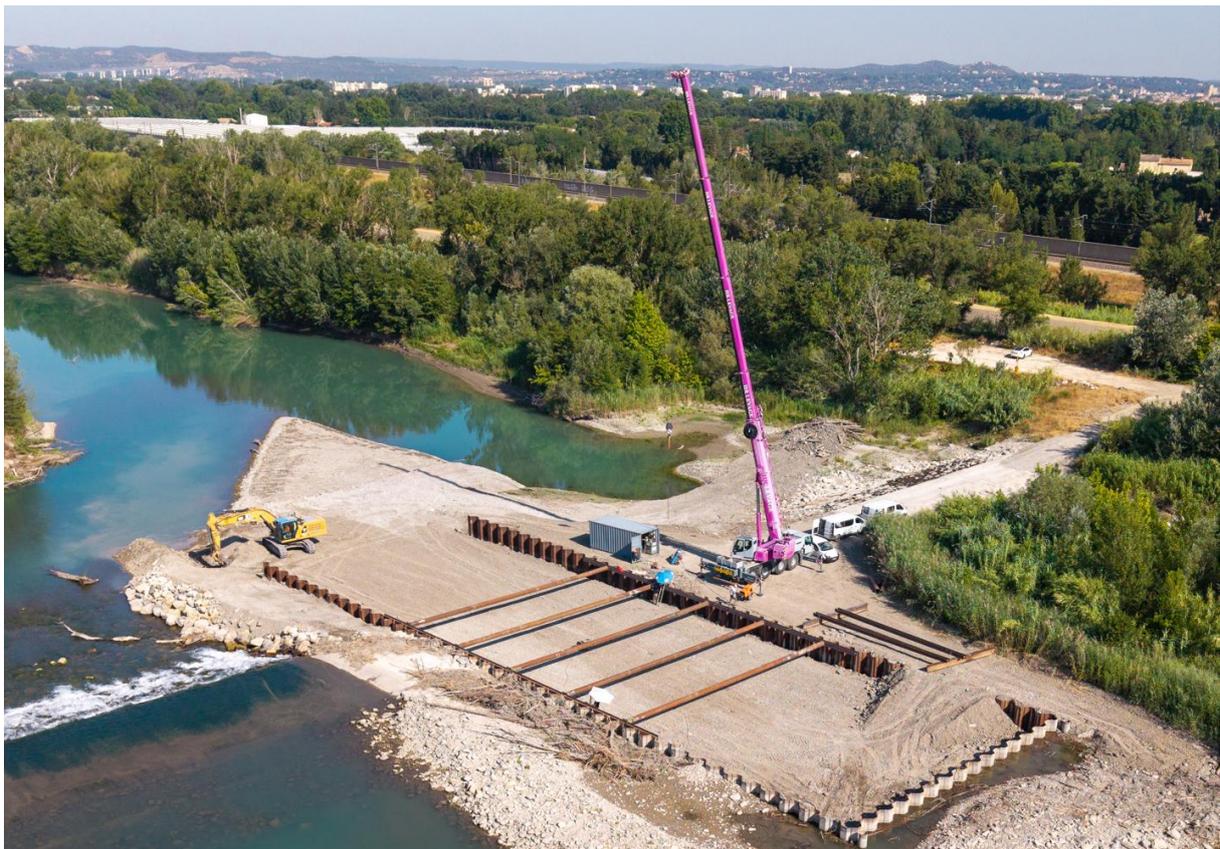
Le démarrage effectif des travaux dans les futures passes-à-poissons a eu lieu le 2 juillet 2025. La première étape a consisté à installer des butons au sein des caissons palplanches pour éviter tout risque de déformation de l'enceinte au moment des terrassements.

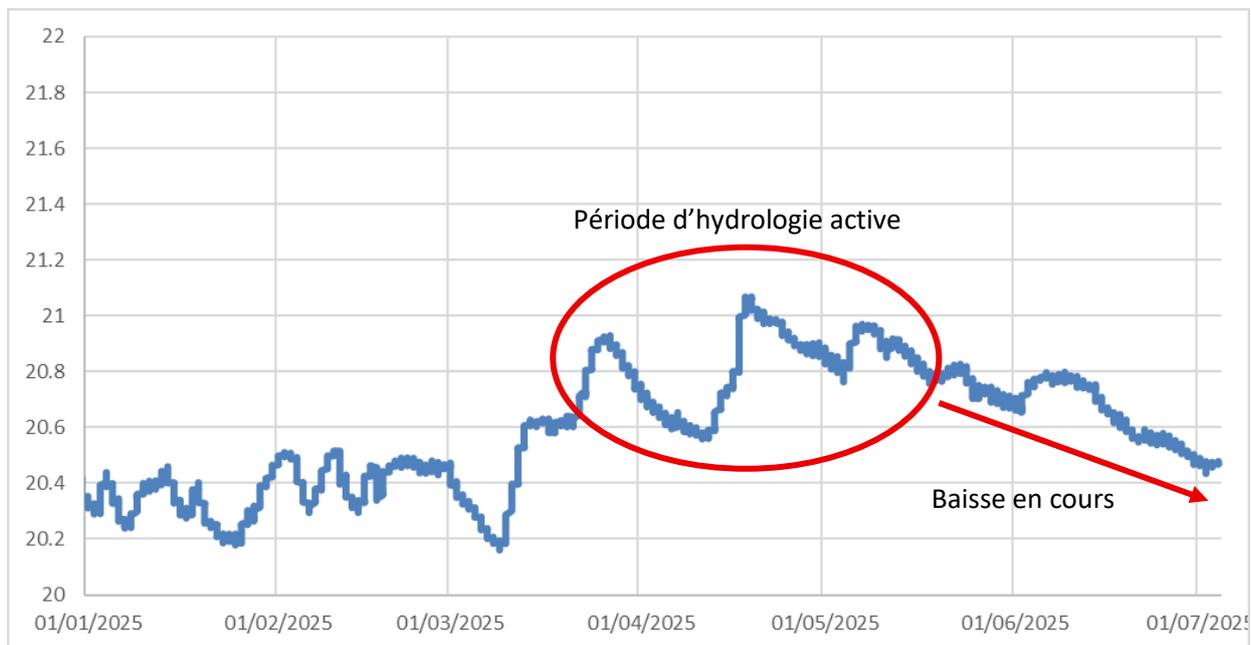
- Un niveau assez stable au cours de l'hiver
- Une remontée à partir de mars sous l'effet combiné des « coups d'eau » et des restitutions
- Une baisse progressive depuis début mai, fin de la période d'hydrologie active, seulement interrompue par la période de restitution continue durant la première quinzaine de juin

Exemple de comportement de la nappe sur le piézomètre RD4 situé en champ proche de la rivière

La nappe en champ proche de la rivière est actuellement sur une dynamique de baisse, conséquence de la diminution progressive des restitutions au cours des dernières semaines.

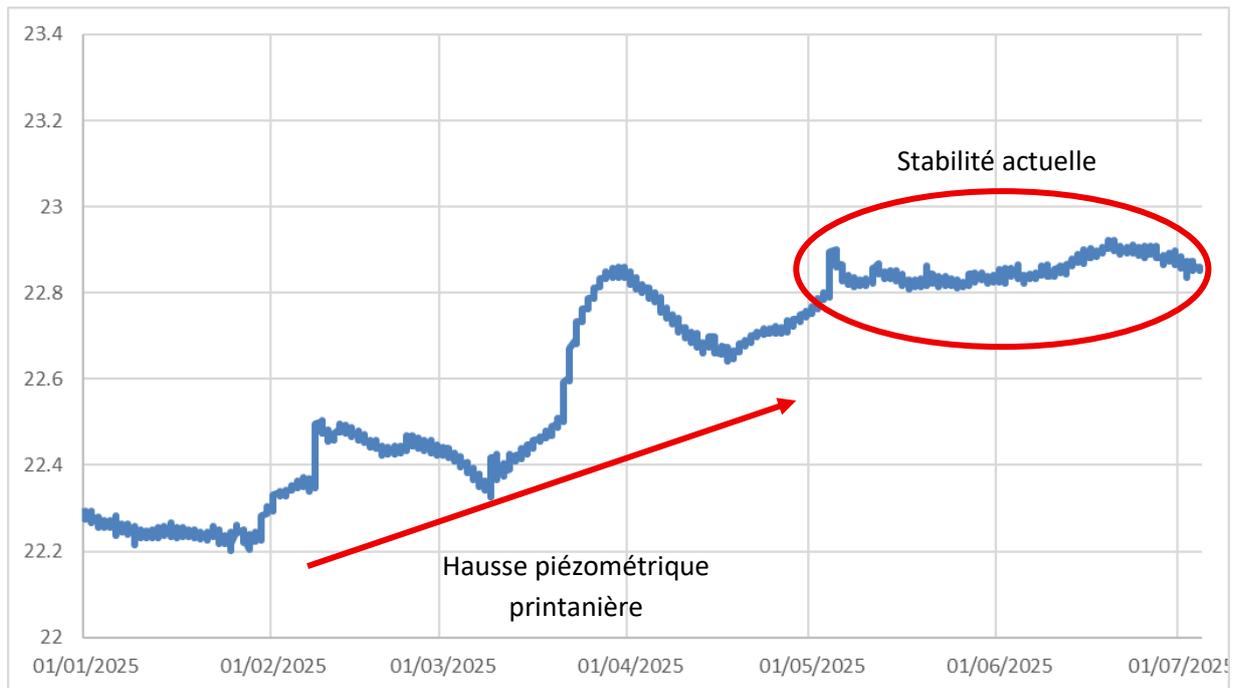
- Un point bas atteint durant l'hiver
- De mars à mai, une hausse rapide sous l'effet de la remise en eau des canaux et de la reprise progressive de l'irrigation. L'hydrologie en Durance est observable mais son effet diminue en s'éloignant de la rivière
- Un point haut atteint en juin, sous l'effet combiné du pic d'irrigation et de la période de restitution continue

Exemple de comportement de la nappe sur le piézomètre Pz4 situé en champ éloigné de la rivière

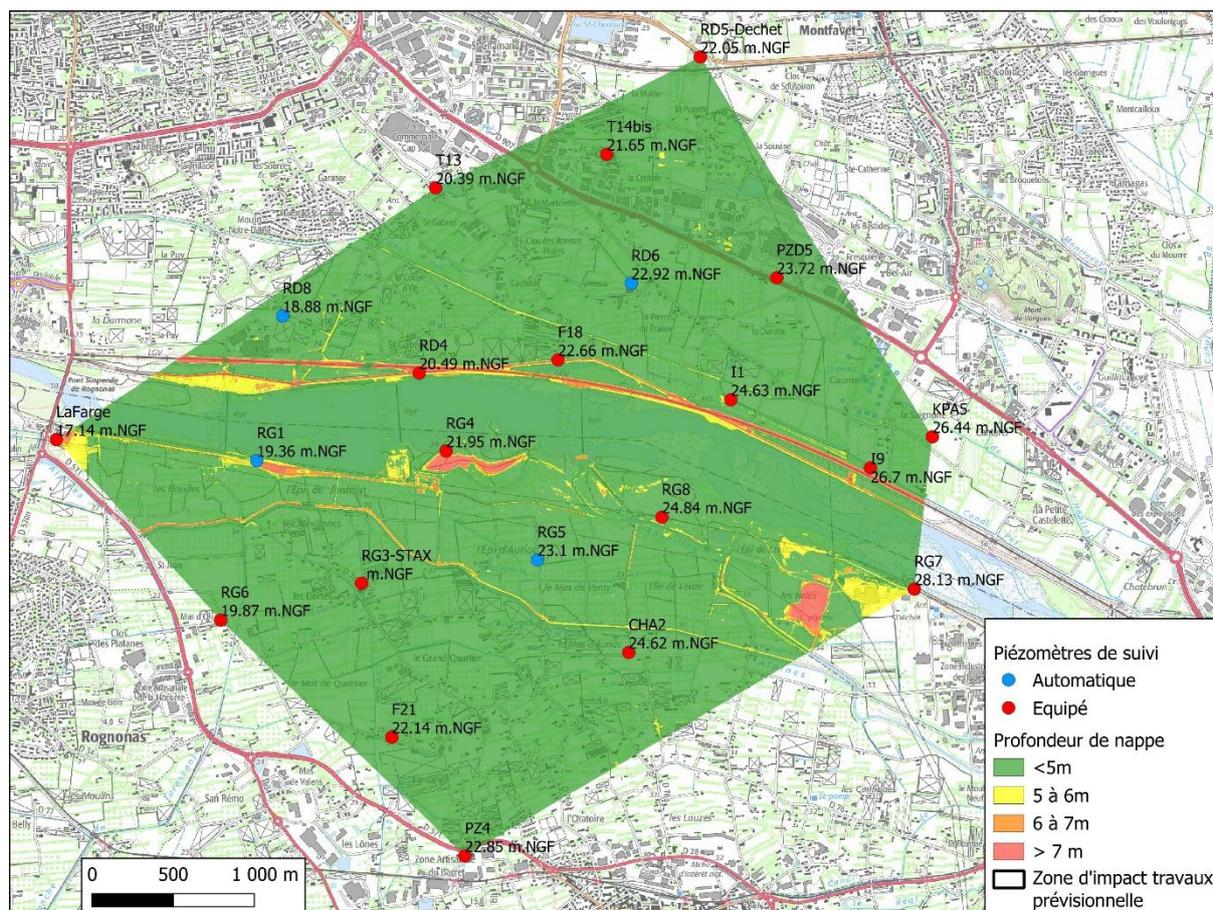
La carte suivante représente la profondeur de la nappe par rapport à la topographie de surface mesurée au 4 juillet 2025, soit la situation avant travaux. Les mesures ponctuelles faites à chaque piézomètre du réseau sont interpolées pour obtenir une représentation spatiale des niveaux de nappe.

Carte de profondeur de nappe par rapport à la topographie de la surface – situation au 04/07/25

Dans la carte précédente, apparaissent certaines zones en rouge/orange/jaune alors que la nappe est dans une situation haute. Il s'agit de zones en surélévation par rapport au terrain naturel, la distance entre le sol et la nappe est ainsi artificiellement plus grande, mais il n'y a pas de forage sur ces zones.
